**CONDEPAC – CONSELHO DE DEFESA DO PATRIMÔNIO CULTURAL DO DISTRITO FEDERAL**

**ASSUNTO:** Inclusão do Setor de Chácaras da Vila Planalto nas ações de regularização fundiária

**RELATOR:** Francisco das Chagas Leitão – Secretaria de Proteção do Patrimônio Urbanístico do DF – DF Legal – Membro Titular

**REFERÊNCIA:** Processo SEI nº 00150-00004599/2021-61

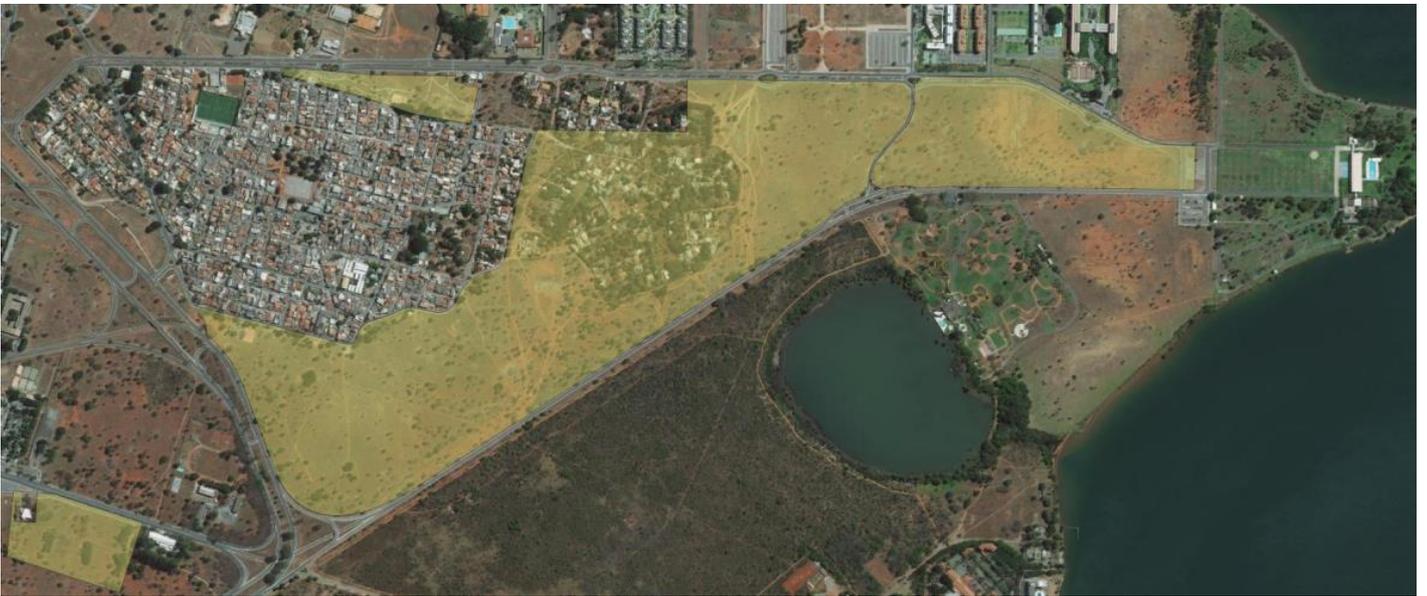
*Parque de Uso Múltiplo Vila Planalto (Dec. 4.213/2003) – Fonte: SISDIA - SEMA*

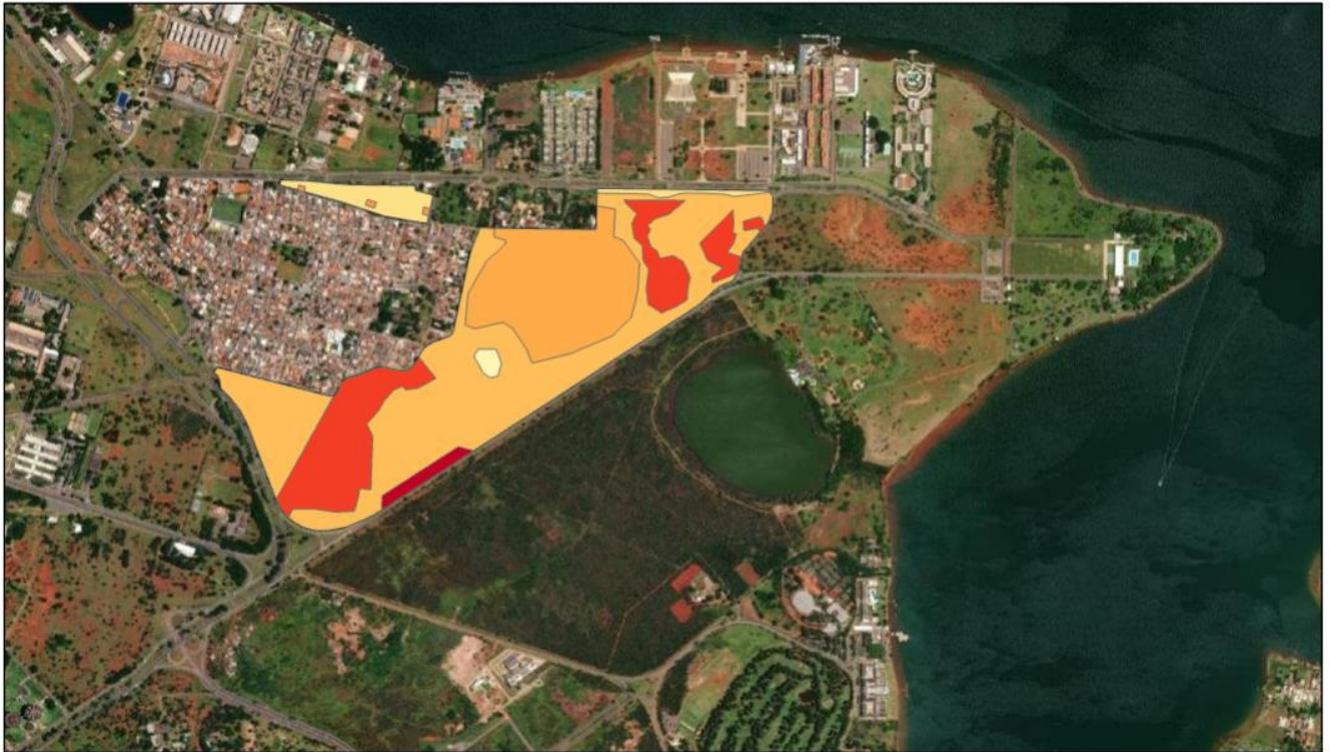
## Observatório da Natureza e Desempenho Ambiental - ONDA/DF

O Mapa a seguir apresenta as características ambientais do Parque Urbano da Vila Planalto na parte incidente sobre a área de tutela.

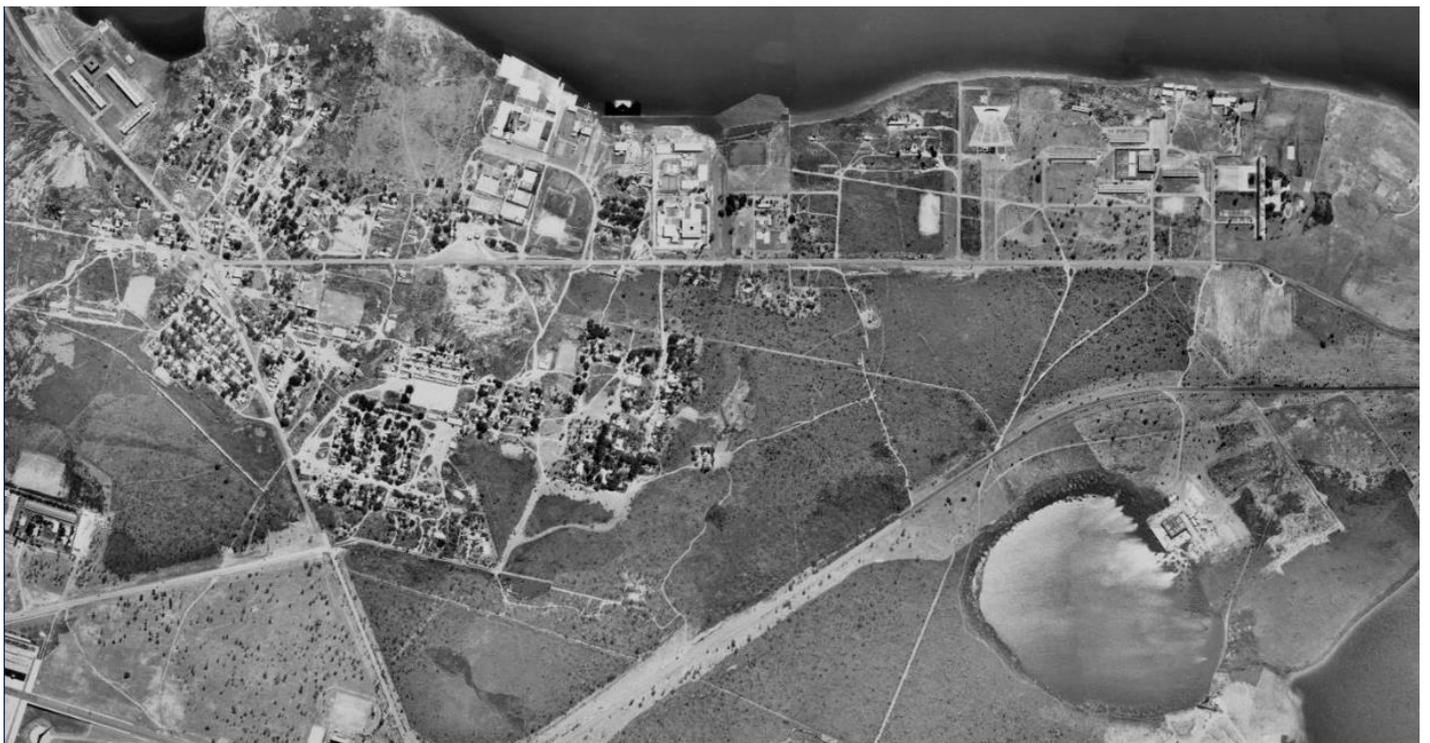
Observando-se as imagens de satélite em ordem cronológica, é possível perceber que a área do chamado “Setor de Chácaras” encontrava-se desocupada em 1975.

Vista aérea, 1975 - Fonte: Geoportal – SEDUH

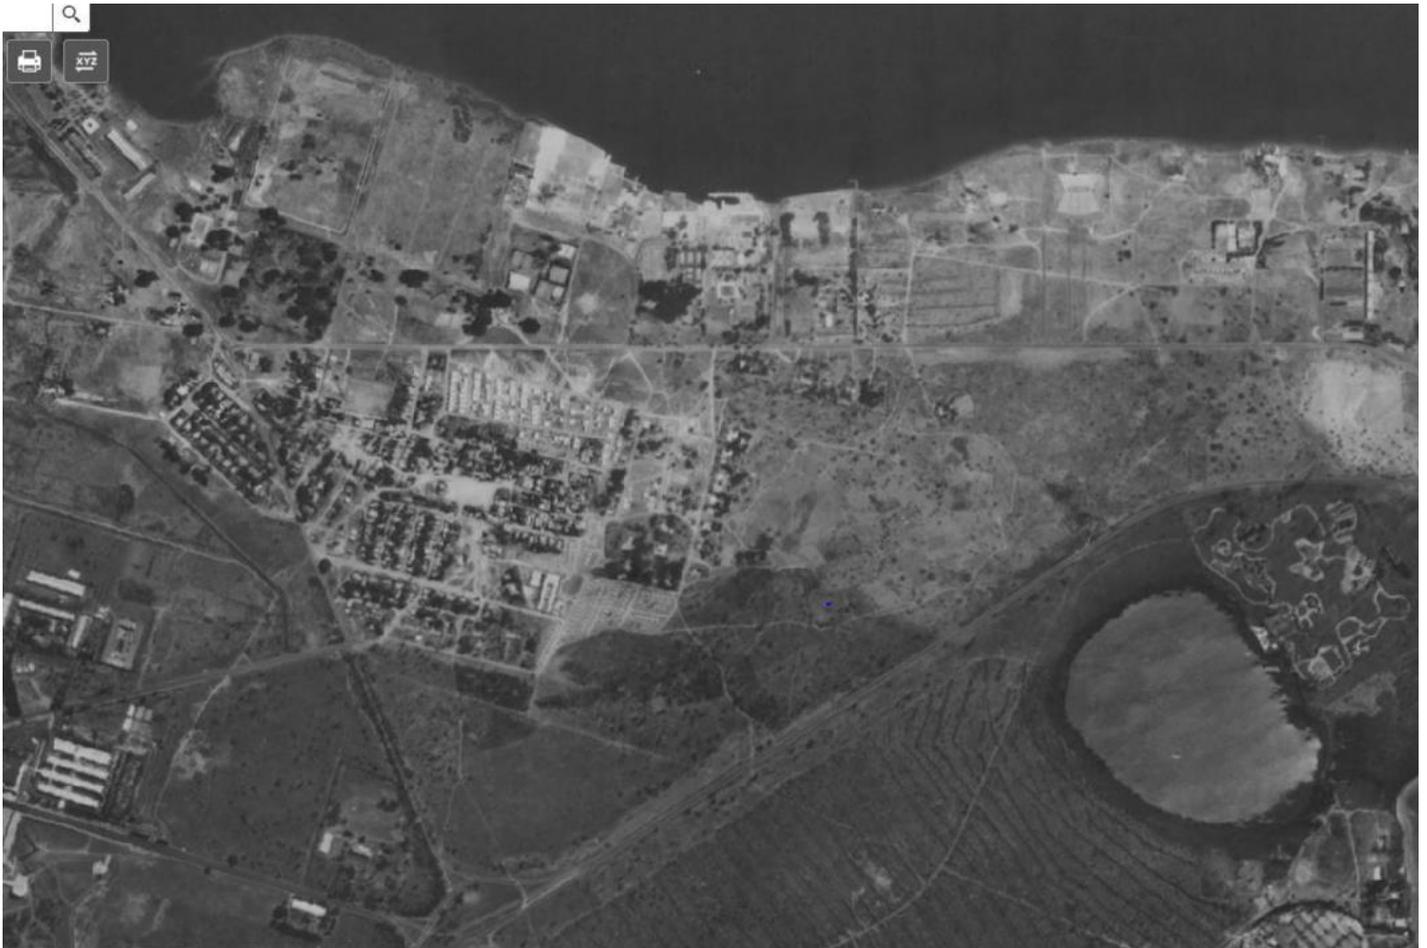
Em 1991, após o tombamento, já se pode ver ao norte novas quadras para moradores deslocados de edifício compartilhados e de outros acampamentos de obras isolados que existiam nas imediações.

*Vista aérea, 1991 - Fonte: Geoportal – SEDUH*

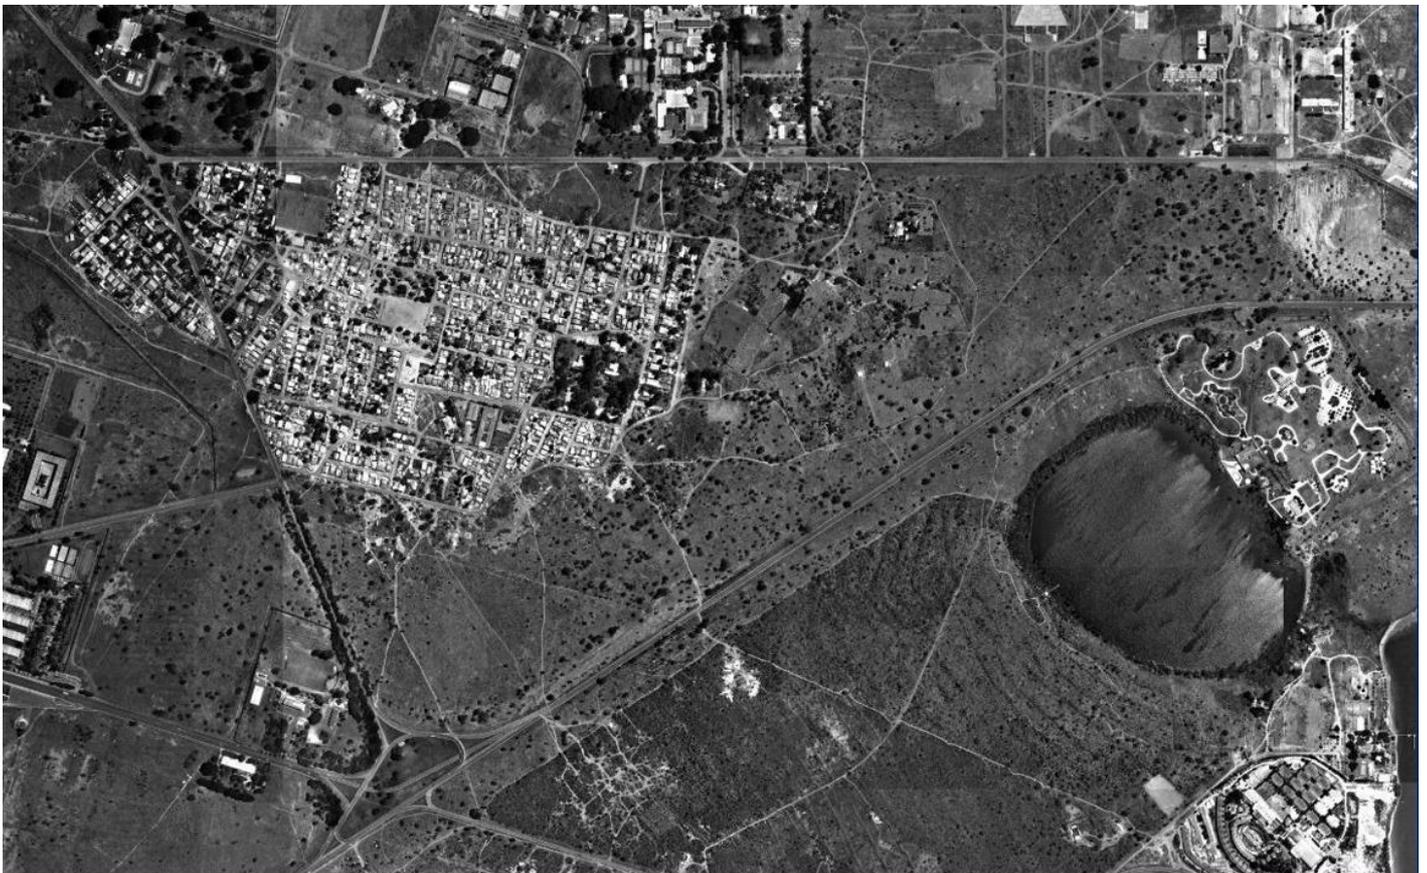
Em 1997 observa-se que o “Setor de Chácaras” ainda se encontrava sem ocupações por edificações.

*Vista aérea, 1997 - Fonte: Geoportal – SEDUH*

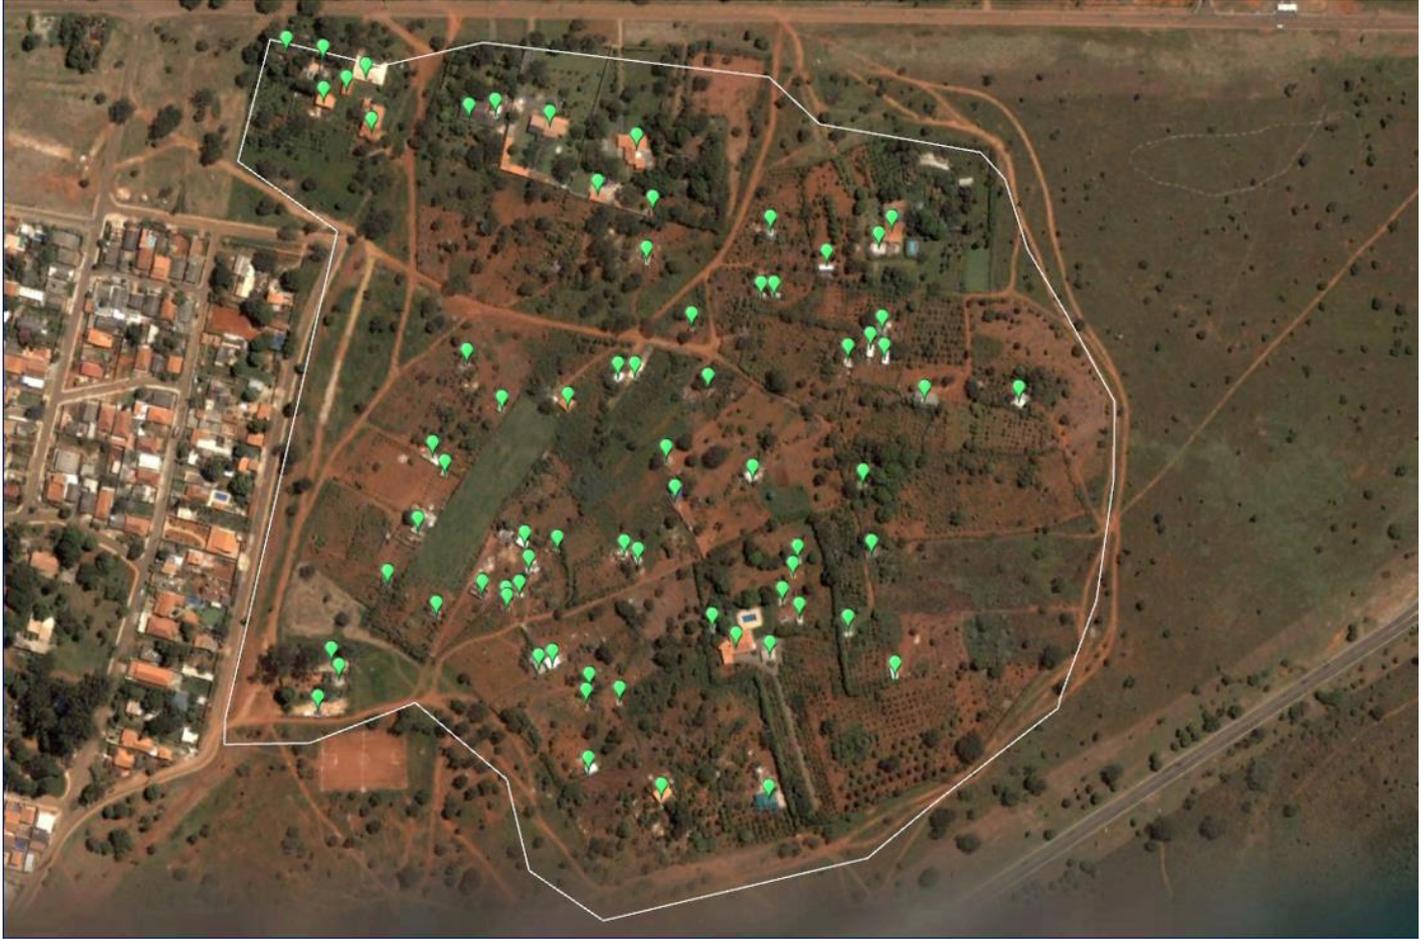
Em 2002 já se pode observar indícios de ocupações irregulares no “Setor de Chácaras”.

*Vista aérea, maio de 2002 - Fonte: Google Earth Pro – 71 edificações*

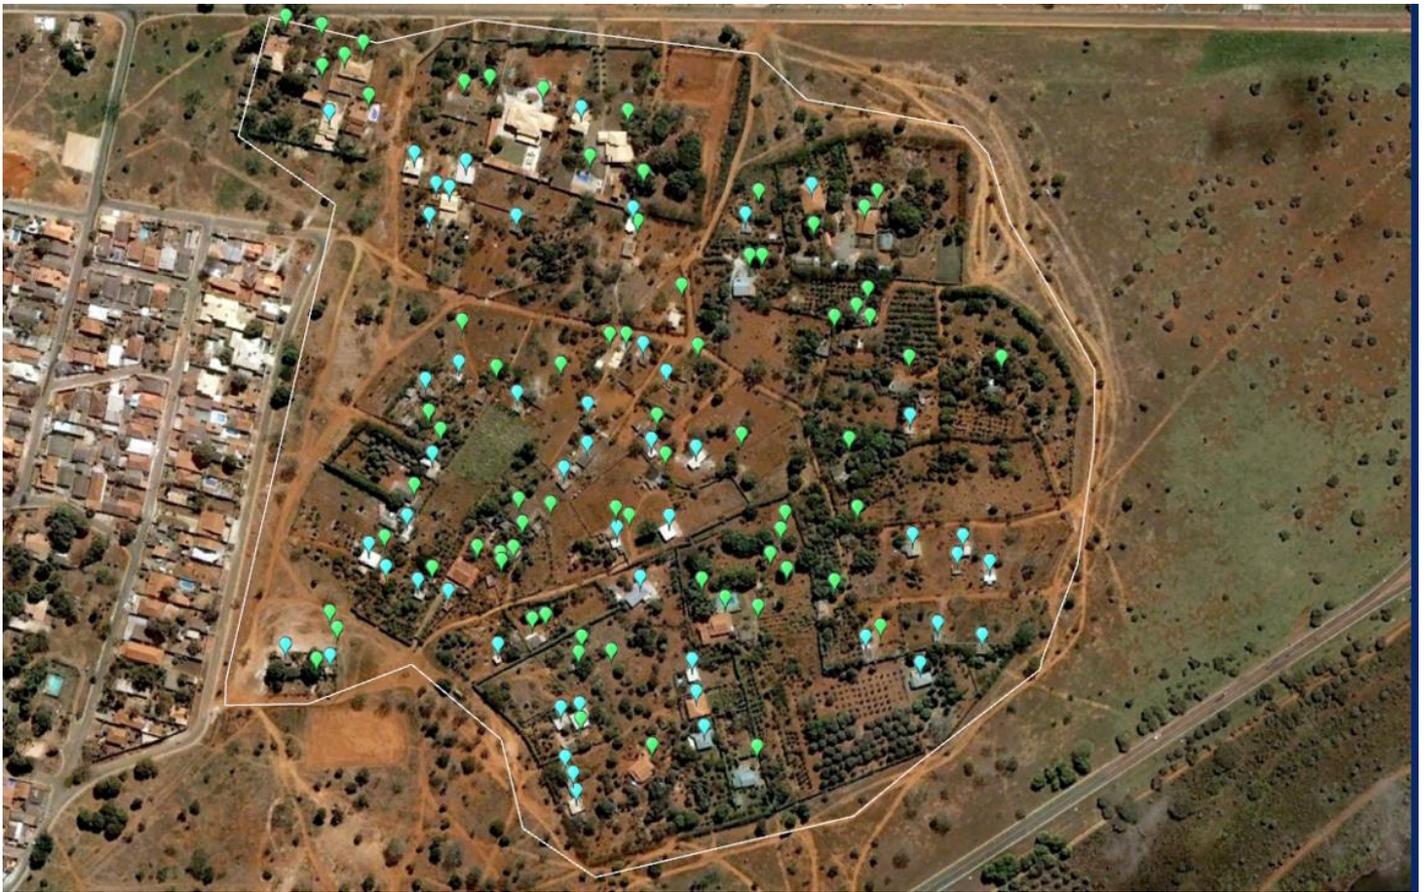
Em 2008 a ocupação irregular da área apresenta claro adensamento.

*Vista aérea, maio de 2008 - Fonte: Google Earth Pro – 121 edificações*

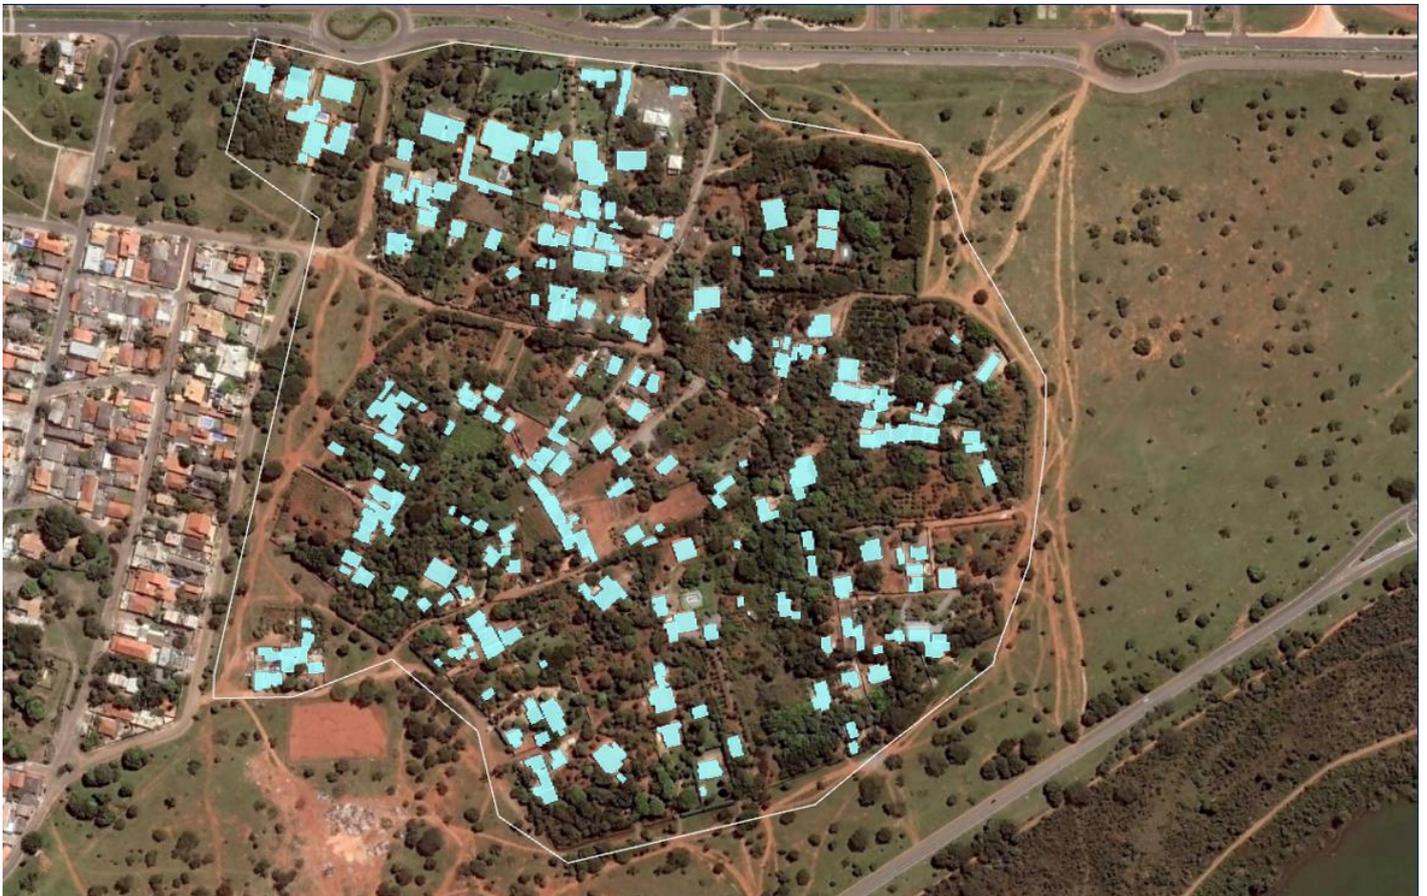
Inicialmente foram levantados pontos georeferenciados para identificar cada construção. A partir de 2016, foram utilizados os polígonos de todas as edificações implantadas na área de tutela da Vila ("Setor de Chácaras") constantes da base cadastral do GeoPortal da SEDUH, possibilitado inferirmos as tendências de crescimento urbano da área e obtermos informações sobre área construída de cada edificação.

*Vista aérea, junho de 2016 - Fonte: CBERS da ID DF – 256 edificações*

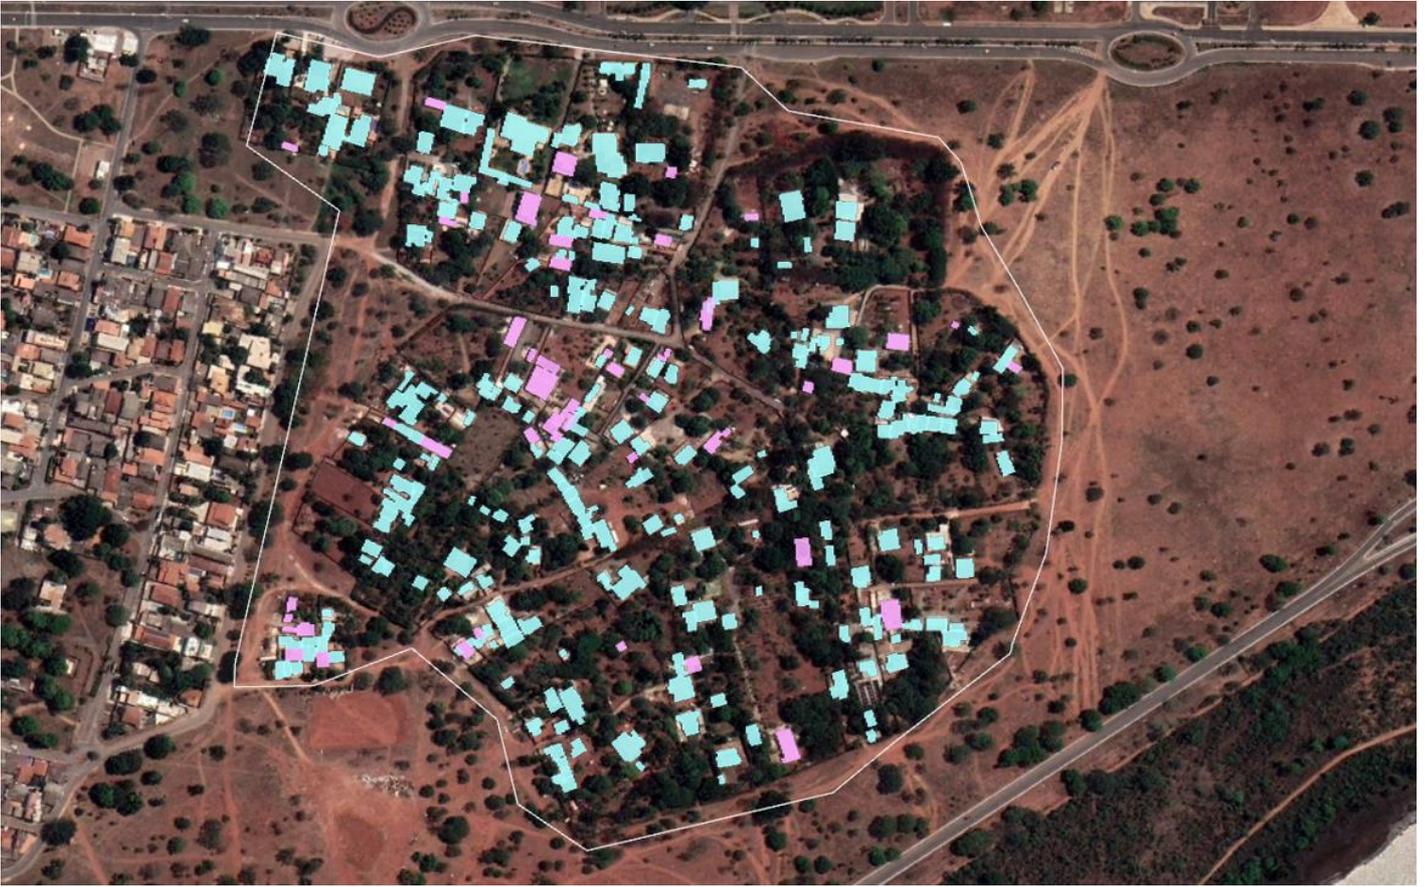
*Vista aérea, outubro de 2021 - Fontes: mosaico CBERS ID DF e Google Earth Pro lançado no QGIS – 308 edificações*

Nos últimos vinte anos, a área de tutela vem experimentando um forte processo de adensamento urbano, sob a forma de aglomerados urbanos residenciais horizontais resultantes do parcelamento irregular da terra, compartilhamento e favelização.

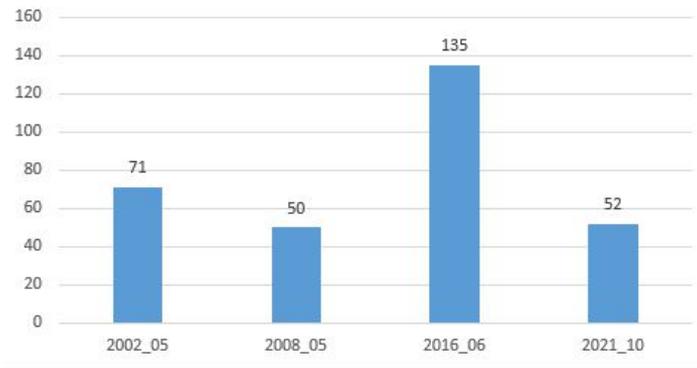
Acréscimo de edificações por período

A partir do monitoramento realizado, os dados foram analisados e calculados o quantitativo de edificações implantadas na área de tutela ao longo dos anos:

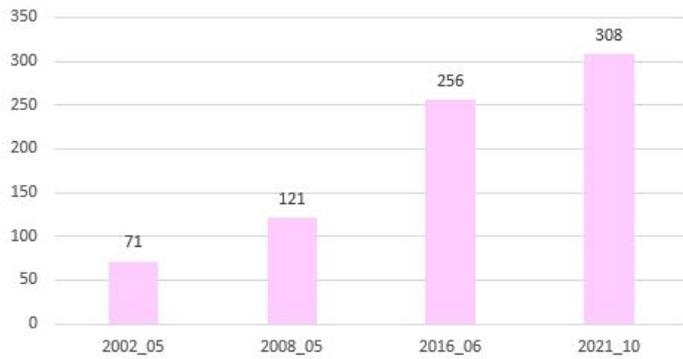
Somatório de edificações por período

Os dados acima demonstram que houve um significativo aumento na ocupação irregular por edificações ao longo dos anos 2002 a 2021, com ápice no levantamento de 2016, caracterizando-se por edificações entre 20m<sup>2</sup> e 200 m<sup>2</sup>, sendo a maioria construída em terrenos entre 500m<sup>2</sup> e 10.000m<sup>2</sup> (dados de 2016). As imagens mostram também que a área não se caracteriza como um setor de chácaras agroprodutivas.

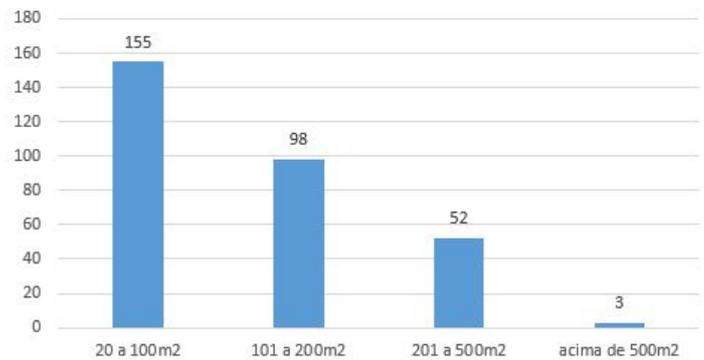
Área construída das edificações (projeção)

Foi possível também calcular o tamanho médio das edificações e as dimensões médias dos terrenos:

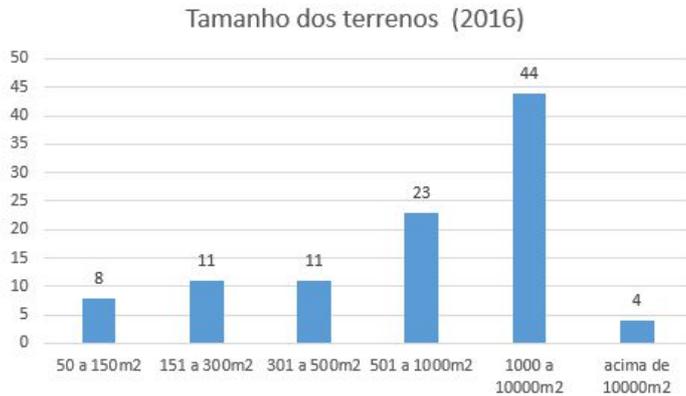
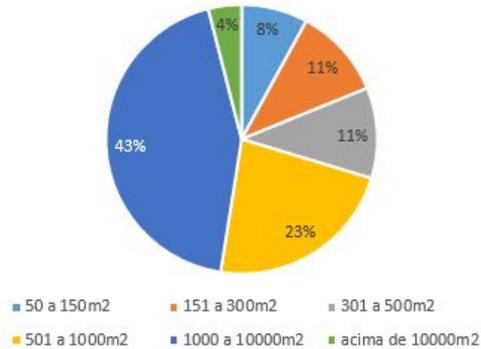
Tamanho dos terrenos (2016)

Os tamanhos dos terrenos apresentam grande variação de dimensões, sendo o grupo com maior incidência o dos terrenos com tamanhos de 1000 a 10.000m2 (44 terrenos):

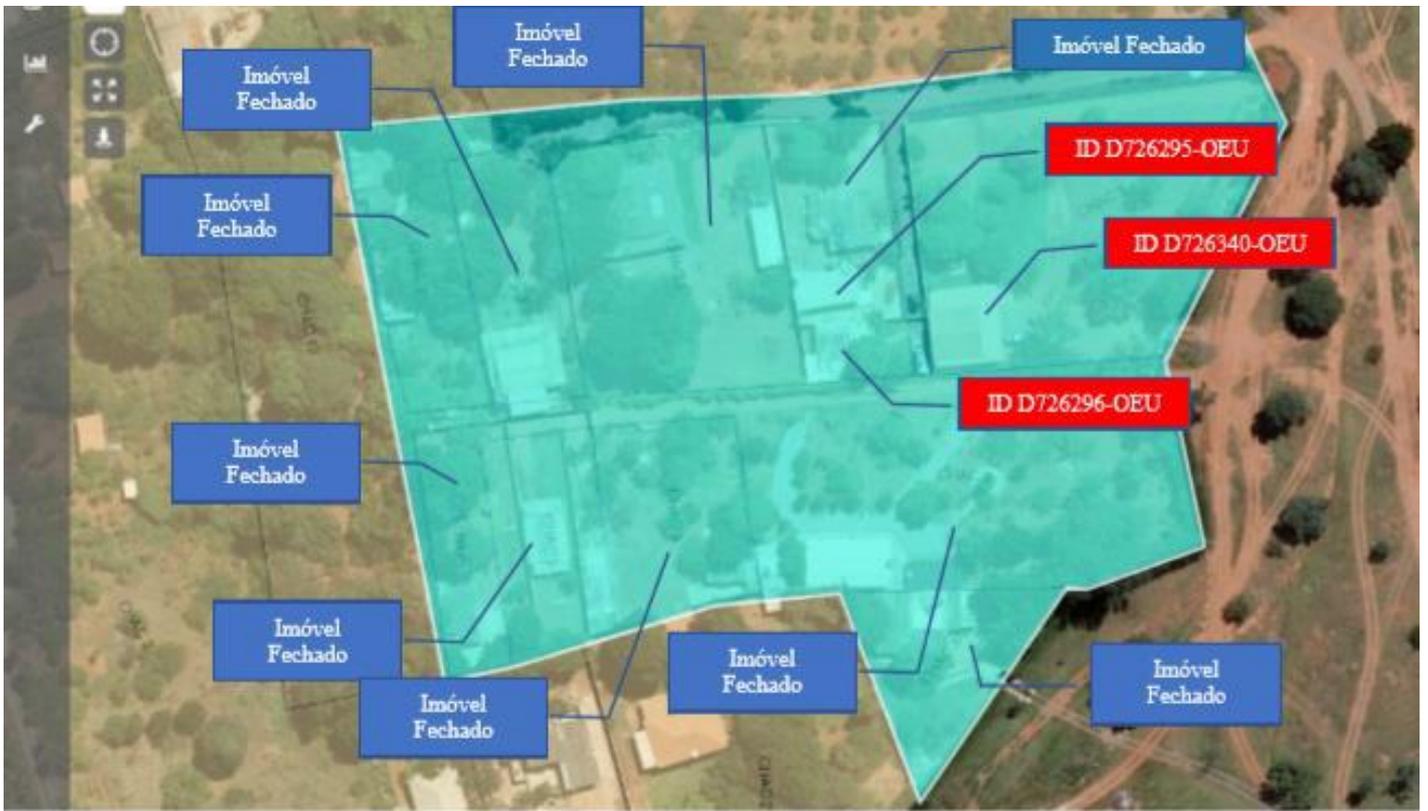
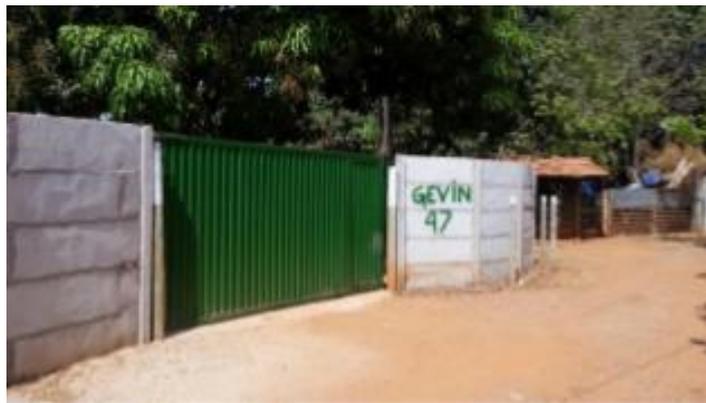
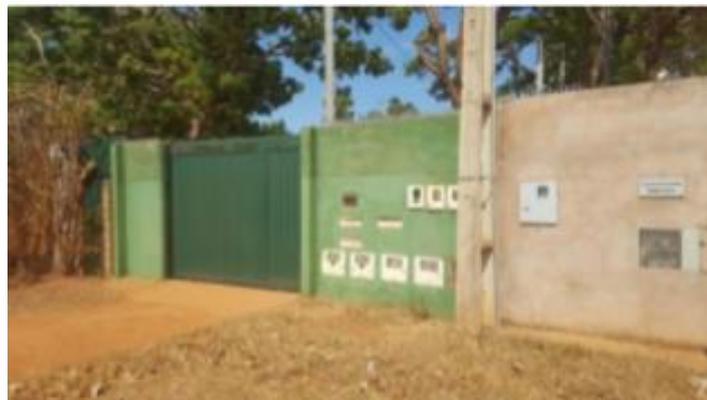
Chácara 3 Recanto do Jaburu - Relatório Z 867747 – REL(2017);

Destacam-se vistorias mais recentes realizadas pela Secretaria DF Legal, entre 2017 a 2021, no Setor de Chácaras ou Recanto do Jaburu, registrados em diversos relatórios e ações fiscais, inclusive pré-operacionais demolitórias, que registram parcelamentos irregulares da área, adensamentos e obras em andamento.

5. Recomendar aos órgãos envolvidos o aumento das ações de fiscalização na área de chácaras, de modo a reprimir e inibir o acréscimo de novas edificações e o parcelamento irregular no local.

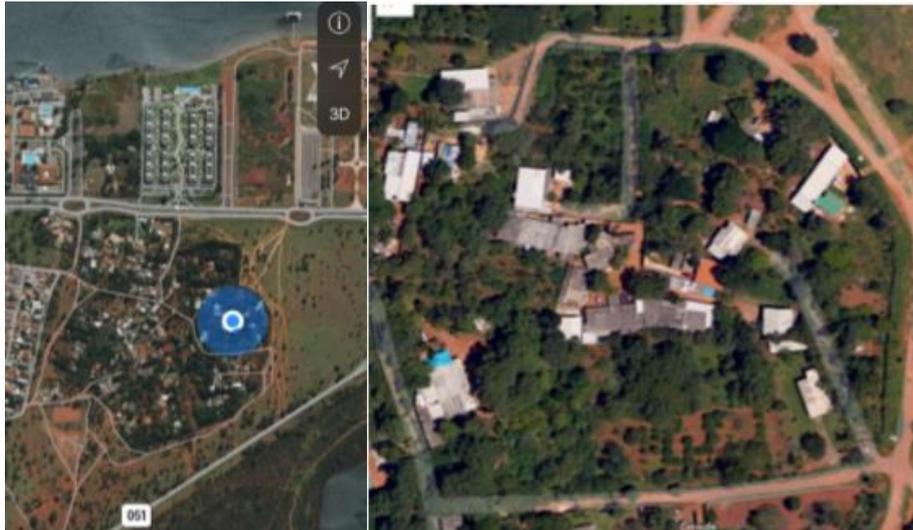
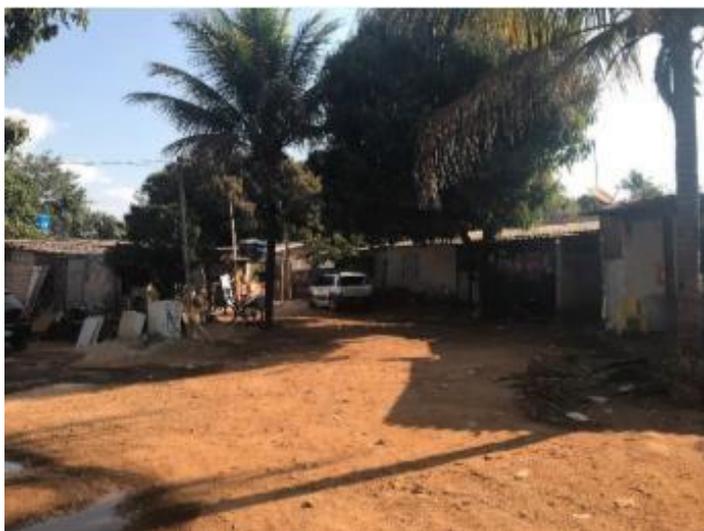
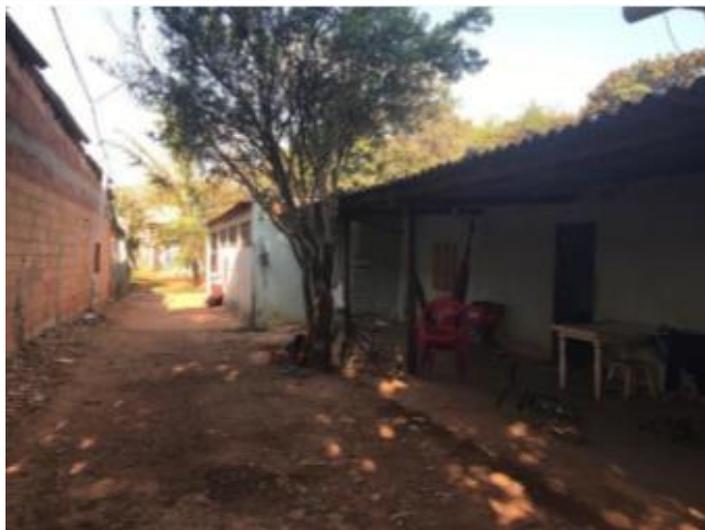
*Chácara C 6 Relatório Z – 876248 REL – agosto/2019*

**Relatório 3 - Favelização**
