PARECER ANALÍTICO DO CONDEPAC-DF

Assunto	Restauração Casa do Artesão
Beneficiário	Distrito Federal
Processo SEI nº	04009-00000886/2021-69
Solicitação	Cumprimento de exigência quanto à necessidade de aprovação da versão final do projeto de restauração da Casa do Artesão, pelo Conselho de Defesa do Patrimônio Cultural do Distrito Federal - CONDEPAC-DF.
Base legal	<p>Constituição Federal/1988, Art. 23, inciso III;</p> <p>Lei Orgânica do Distrito Federal, Artigos 246 e 247;</p> <p>Lei Distrital nº 47/1989 - Dispõe sobre o tombamento pelo DF de bem de valor cultural;</p> <p>Decreto Distrital nº 11.823/1989 – Dispõe sobre o tombamento do relógio de Taguatinga;</p> <p>Decreto Distrital nº 25.849/2005 - Regulamenta a Lei nº 47/1989;</p> <p>Portaria SEC-DF nº 79/2015 - Determina os procedimentos de instrução de processos administrativos de tombamento;</p> <p>Nota Técnica nº 07/2017- SEC/SUPAC/CMP/DIPRES - Informa os procedimentos de aprovação/licenciamento de intervenções em bens tombados e suas respectivas áreas de tutela;</p> <p>Lei complementar nº 934 de 7 de dezembro de 2017 - Institui a Lei Orgânica da Cultura dispondo sobre o Sistema de Arte e Cultura do Distrito Federal;</p>

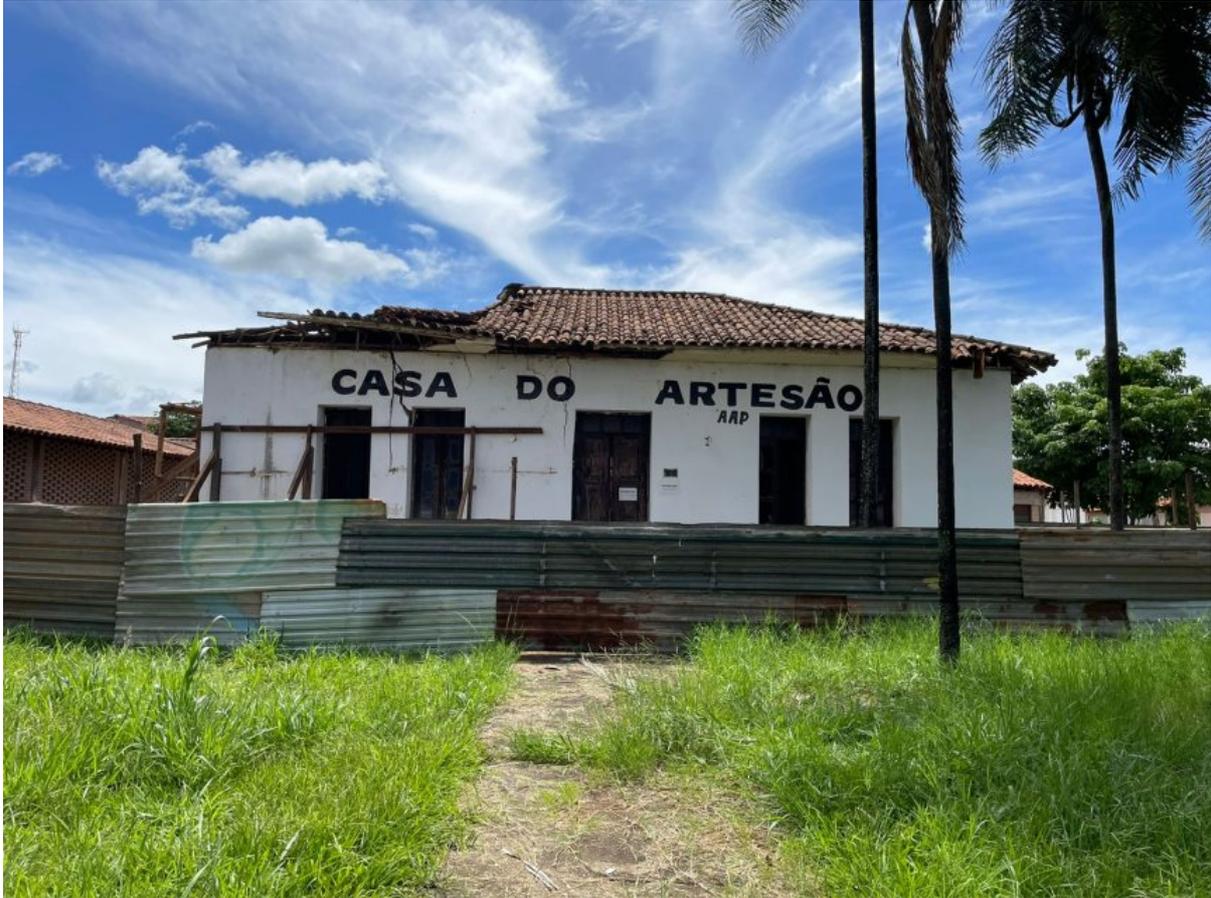
Nesse memorando foi observado que a obra estava com sinalização inadequada, escoramento irregular da parede principal da casa e da parede lateral esquerda, além da parede traseira sem escoramentos e

com parte das telhas já retiradas ao chão, na parte externa da casa, sem o devido acondicionamento. Na porta da edificação pode-se verificar aviso de interdição do imóvel por conta do risco de desabamento.

Imagem 5: Edifício com tapumes para isolamento - Foto de divulgação Setur 02/23.

1. Acondicionamento das telhas originais com indicação de local de guarda;
2. Reforço do escoramento;
3. Manutenção da limpeza do lote com relação a entulhos e gramíneas, visando evitar a presença de animais que causem dano a madeira da estrutura da edificação e do escoramento;
4. Necessidade de cobertura da edificação visto o recente destelhamento; e
5. Interdição da área para acesso de pessoas, devido aos riscos que apresenta, conforme interdição da defesa civil - termo de notificação 611/2020, processo 00020-000353/2020-60.

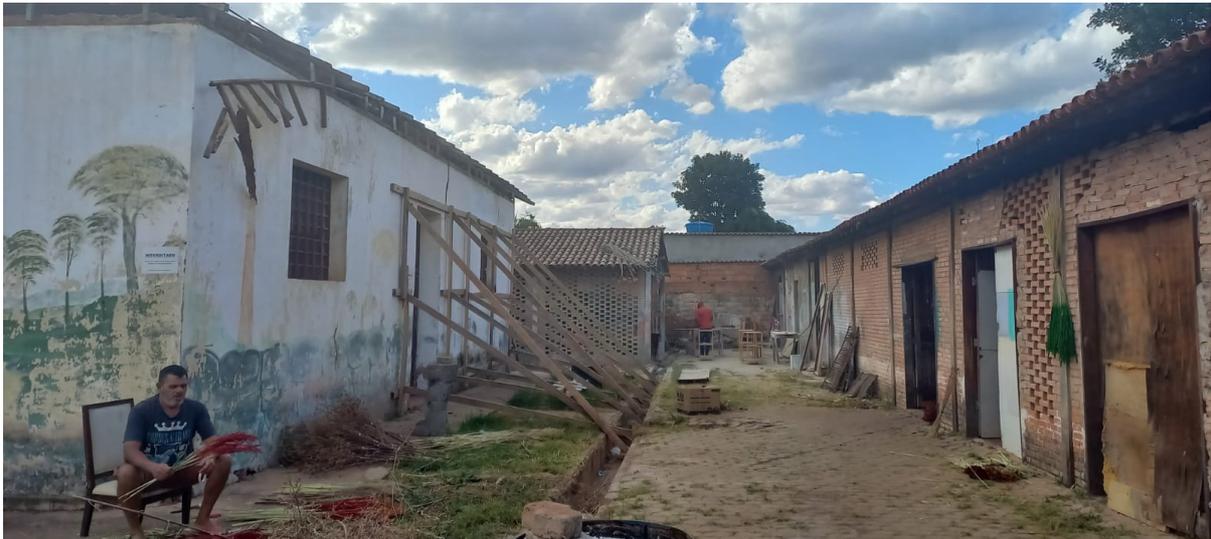
**Imagem 6: Mesmo interditado e com risco de desabamento, o bem permanece parcialmente em uso pela AAP.
Foto de 06/23 - Autor: Adeilton Oliveira.**

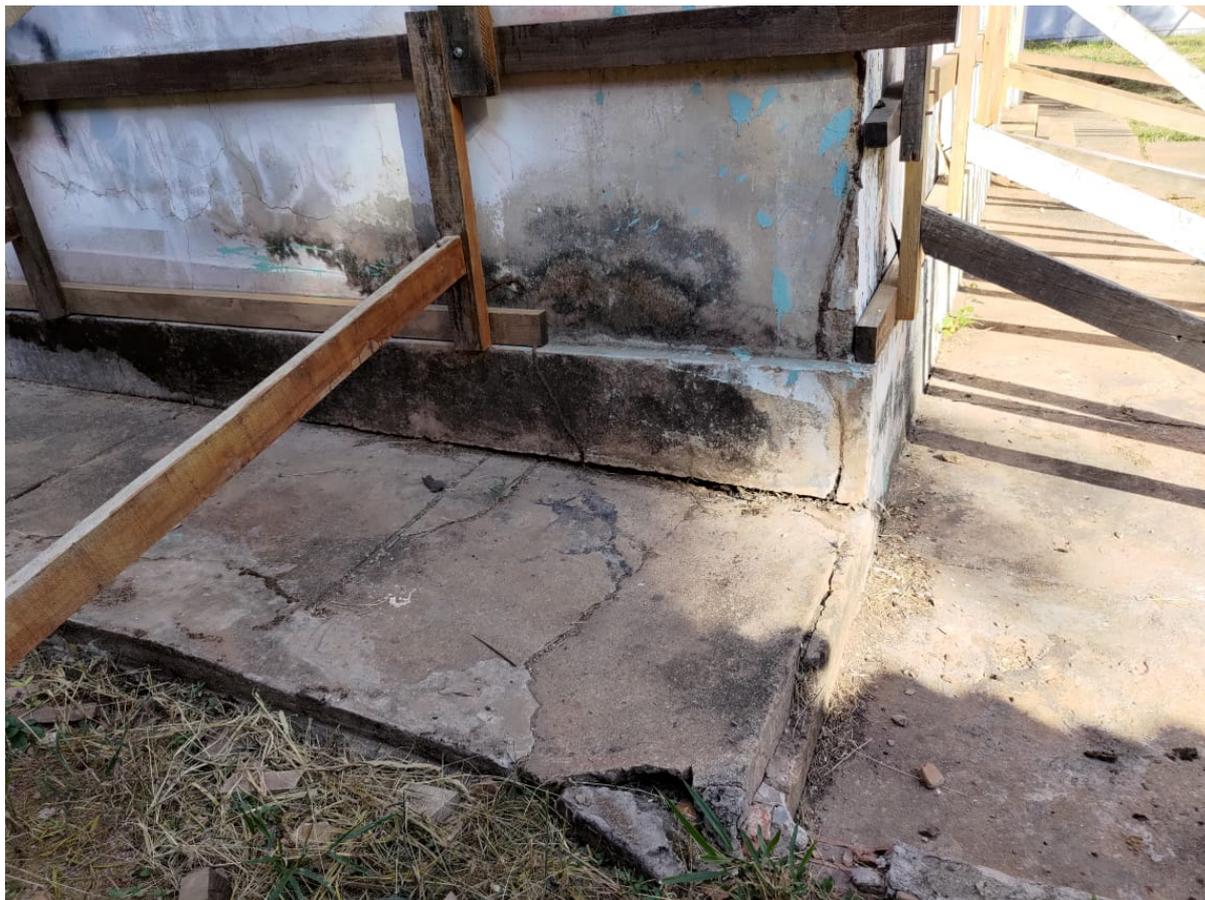
As fissuras e rachaduras observadas parecem apontar para a existência de um recalque diferencial na região da aresta formada pelo encontro entre a fachada principal e a fachada lateral esquerda. A direção

das rachaduras, sua concentração nessas duas fachadas, bem como presença de um visível rebaixo na calçada nessa área parecem indicar tal situação.

Imagem 7: Rebaixo na calçada no encontro entre a fachada principal e a lateral esquerda. Imagem: Raul Maravalhas.

A investigação dos motivos do suposto recalque também parece incontornável para a formulação de propostas para intervenção no bem. Assim, tal situação poderá estar relacionada a problemas de drenagem do terreno, por exemplo. Não se verificou, aliás, da leitura da documentação do processo, qualquer projeto de drenagem pluvial ou mesmo diagnóstico a respeito, exigidos pelo TR.

Tampouco restou documentado o suposto de colapso de qualquer uma das paredes da edificação, mencionado na proposta, de forma que se faz necessária a apresentação de um diagnóstico mais adequado que possa, de fato, subsidiar e justificar as escolhas tomadas na proposta de restauro.

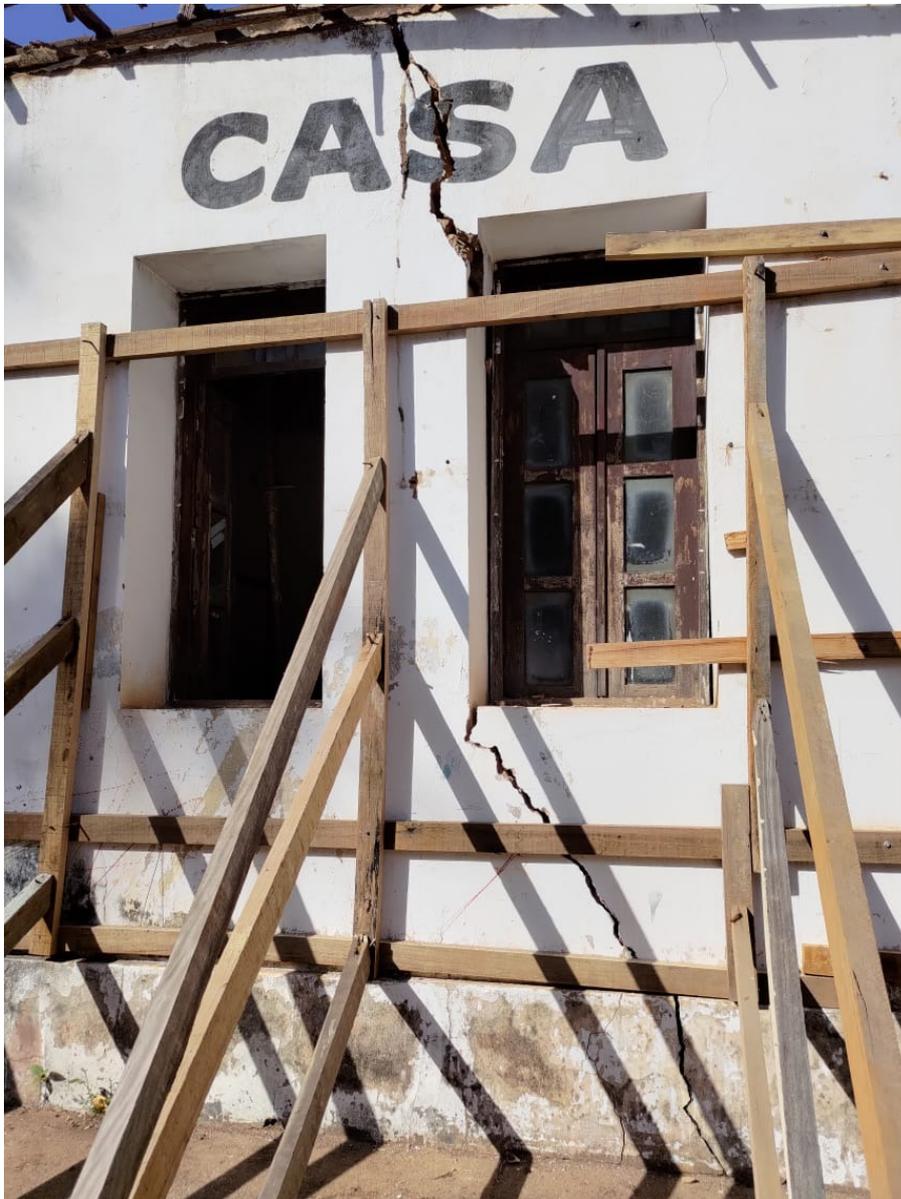
Imagem 8: Rachadura na fachada principal, indicando recalque diferencial na fundação.

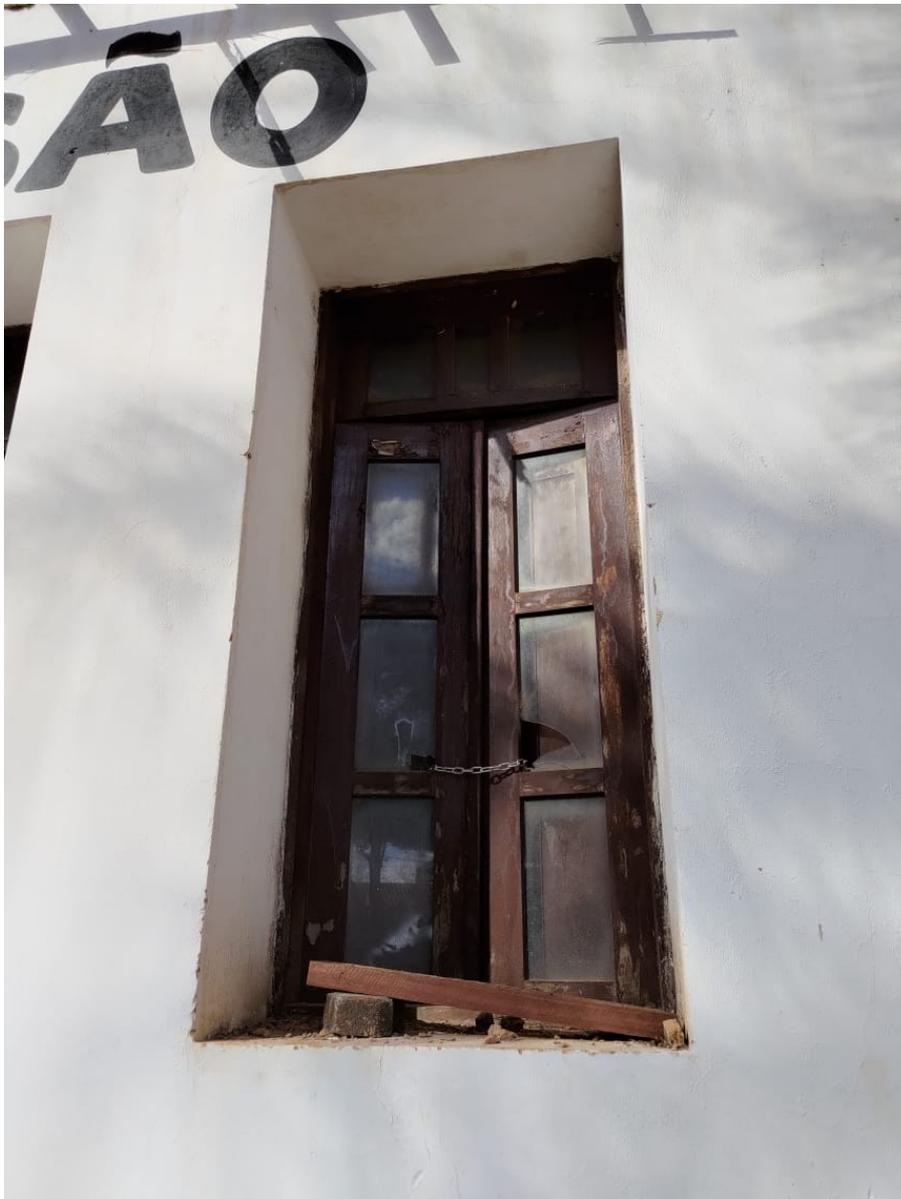
Outro aspecto da proposta ao qual cabe questionamento refere-se à inclusão de vergas de concreto armado em todas as aberturas e de contravergas nas janelas. Mais uma vez, o desenho das fissuras não indica problemas específicos nas aberturas, não havendo as características fissuras diagonais ligadas aos cantos das aberturas, mas rachaduras muito mais significativas cortando toda a extensão de algumas paredes (conforme imagem acima), indicando possivelmente patologia estrutural relacionada à fundação. Com efeito, não foram relatadas prospecções que pudessem atestar sequer se tais elementos (vergas e contravergas) de fato estão ausentes da construção. A falta de fissuras características desta patologia nas aberturas de uma edificação praticamente centenária, como se nota na foto abaixo, talvez indique o contrário.

Imagem 9: Ausência de fissuras nos cantos das janelas indicando não haver patologia relacionada à ausência de vergas e contravergas. Foto: Raul Maravalhas
